## П А С П О Р Т

I. НАИМЕНОВАНИЕ ПАМЯТНИКА Церковь Нико л я.

Галичский район,  
село Олешь,  
Церковь Николы.

## УЧЕТНАЯ КАРТОЧКА

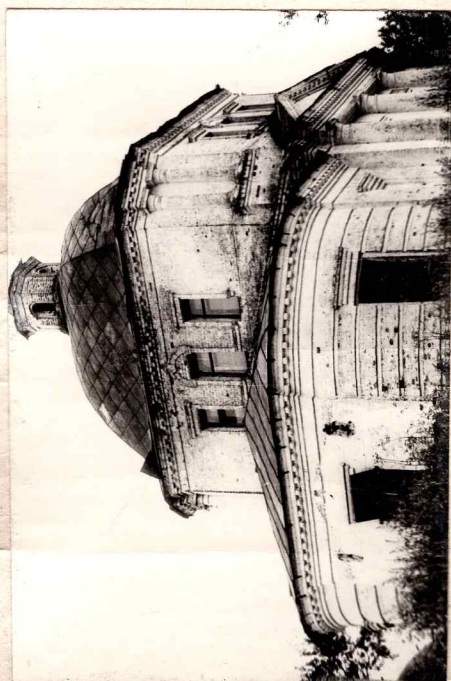
Фото или схематический план

Церковь расположена на кладбищ. погосте на крутом берегу реки. Возведена из кирпича (27х8х16) и с фасадов побелена. Состоит из квадратного в плане, одноглавого, одноабсидного храма с купольным покрытием. С запада к четверику примыкает придел, одинаковый по массам с абсидой. Убранство в стиле классицизма представлено боковыми портиками с фронтонами, полочками над окнами, карнизами с зубчиками. Верхняя часть четверика имеет скошенные углы, где помещены на базах сдвоенные колонны тосканского ордера. Окна - "итальянские", обрамленные кирпичн. рамками. Углы абсиды и придела скруглены и обработаны рустом. Храм перекрыт восьмилотковым сомкнутым сводом с отверстием в шельге для светового барабана. Убранство интерьеров утрачено.

Церковь своеобразна своим объемным решением и системой фасадного декора в стиле классицизма. Входит в комплекс архитектур. сооружений погоста I-ой четверти XIX в.
