## П А С П О Р Т

I. НАИМЕНОВАНИЕ ПАМЯТНИКА Церковь Троицы.

Костромская область,  
Галичский район,  
село Олешь.  
Церковь Троицы,

## УЧЕТНАЯ КАРТОЧКА

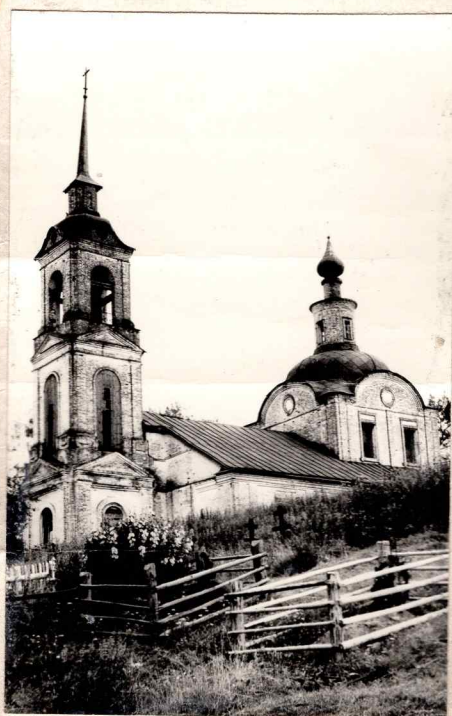
Фото или схематический план

Церковь находится на кладб.погосте, на крутом берегу реки. Кирпичное, с фасадов побеленное. Церк. здание состоит из высокого четверика, трапезной и трехъярусной колокольни. Убранство церкви в стиле раннего классицизма содержит ряд барочных элементов. Окна верхнего света храма отделены лопаткой и обрамлены кирп. рамкой. На углах — "пучки" тонких и плоских пилястр. Над фасадами возвышаются полуцирк. фронтоны с круглыми киотами. Трапезная перестроена во 2-й полов. XIX в. Колокольня убрана пилястрами, фронтонами и завершена куполом. Храм перекрыт куполом на подгрозж. арках и с отверстием для светового барабана. Трапезная перекрыта крестовыми и цилиндрич. сводами. Сохр. настенная роспись на еванг. сюжеты. Кровля — железная, фундамент бутовый. Размеры — кирпича: 27х13х7 см.

Церковь интересна архитект. убранством своих фасадов с элементами стиля барокко и системой сводчатого перекрытия интерьеров. Входит в культовый архит. комплекс села I-й четверти XIX в.
